Avec la poursuite des travaux de restauration de l'abbaye, un diagnostic archéologique réalisé par l'INRAP a été décidé en vue de la compréhension générale des structures enfouies du cloître. Deux grands sondages perpendiculaires ont été réalisés selon les axes nord-sud et est-ouest.

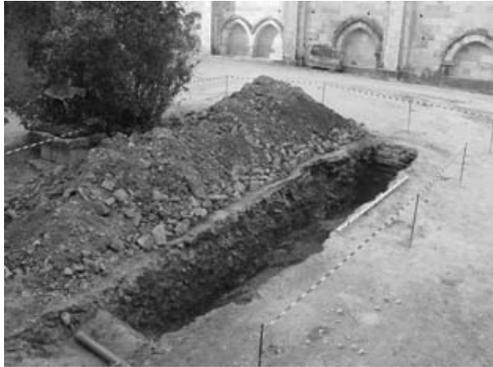
Ces tranchées ont montré l'existence de nombreux remblais du XIXe-XXe s. (l'épaisseur des couches varie de 10 cm à plus de 1,10 m). Ces couches témoignent de l'époque où des bâtiments (atelier de maréchal-ferrant, étable, parc à cochon, etc.) ont été construits dans la cour du cloître après sa vente comme bien national en février 1791.
